鄂尔多斯市鸿森矿业有限责任公司
棋盘井安利煤矿技术改造（变更开采方式）

水土保持设施验收报告

内蒙古广泰煤业集团安联煤炭销售有限责任公司
兴安盟雨和水土保持咨询有限公司

二〇一八年八月

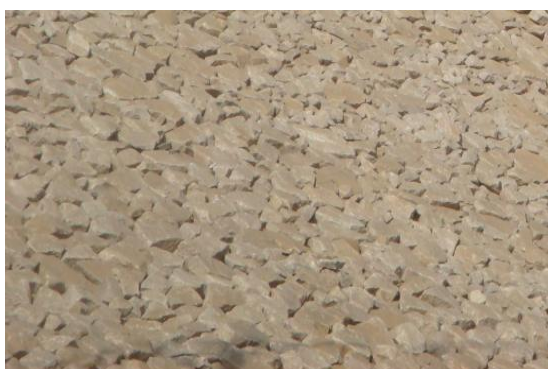
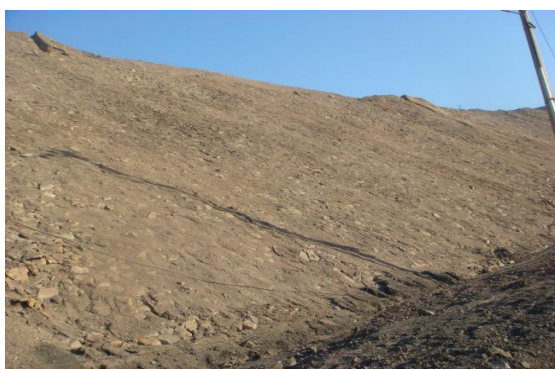
外排土场干砌石护坡

单位工程	分部工程	单元工程（个）		完成主要工程量			单元划分	工程质量描述	检查方法	质量评定				分部工程	单位工程
										单元工程(个)					
		工程名称	单元数	（hm ² ）	（m ³ ）	（m）				合格数	优良数	优良率（%）	质量评定		
斜坡防护工程	工程护坡	干砌石护坡	6	0.42	1695	255	每个单元工程50m，不足50m的可单独作为一个单元工程。	外观质量完好，砌石规整、平整，无滑坡和变形。	详查	6			合格	合格	合格
		浆砌石护坡	3	0.46	1833	150			详查	3	3	100	优良		
		拱型骨架护坡	4	0.64	800	183			详查	4			合格		
拦渣工程	坝（墙、堤）体	挡土围埂	6		1560	260	每个单元工程50m，不足50m的可单独作为一个单元工程	外观较为完好，土埂较为规整，基本无裂缝和变形。	详查	6	2	33	合格	合格	合格
降雨蓄渗工程	降雨蓄渗	平台周边围埂	90		9000	4500			抽查	90			合格	合格	合格
		平台网格围埂	90		6750	4500			抽查	90			合格		
土地整治工程	土地恢复	固定边坡及平台覆土	9	8.60	5000		每个单元工程面积1.0hm ² ，面积不足1.0hm ² 可单独作为一个单元。	外观场地平整，覆土均匀，质量完好	抽查	9			合格	合格	合格
		采掘场剥离表土	22	21.70	43400			外观场地平整，整洁	抽查	22			合格		
		地面运输系统剥离表土	2	1.37	2740			外观场地平整，整洁	抽查	2			合格		
		防洪渠剥离表土	25	24.40	48800				抽查	25			合格		
		微喷灌溉措施	1	0.82				外观场地平整，整洁，灌水均匀	详查	1			合格		
		滴灌灌溉措施	6	5.73					详查	6			合格		
防洪排导工程	排洪导流设施	截水沟	29		4350	1450	每个单元工程50m，不足50m的可单独作为一个单元工程。	外观质量完好，砌石规整、平整，无滑坡和变形。	抽查	29	10	34.48	合格	合格	合格

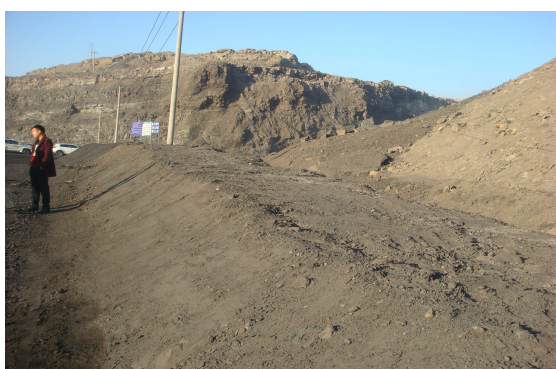
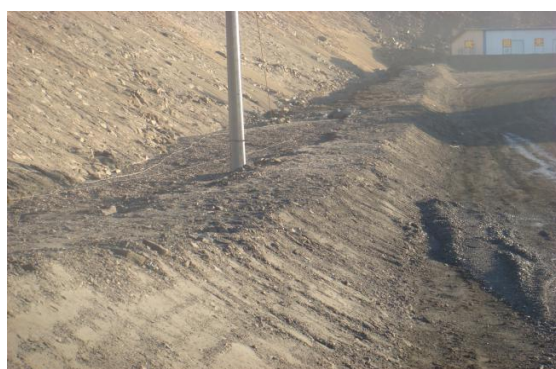
挡土围埂

外观土埂较为规整，基本无裂缝和变形。附合规范要求

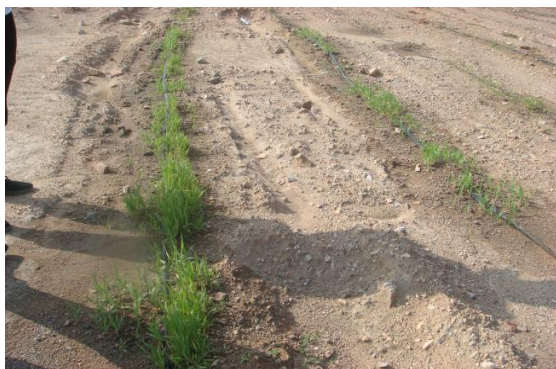
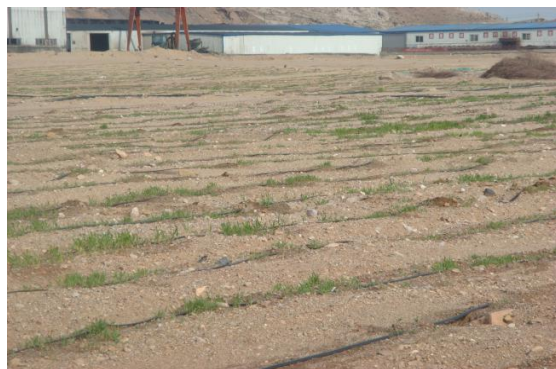
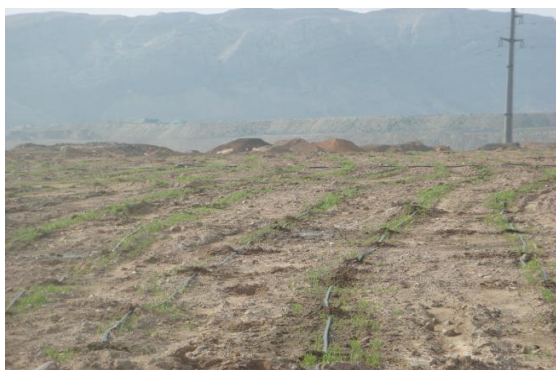
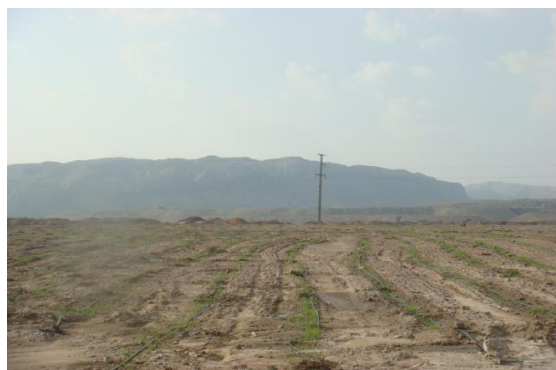
最终平台造林种草

本分部工程无质量事故, 质量缺陷主要是台阶平台造林种草覆盖率较低, 处理结果: 覆盖率在 40%-60%需要补植补种。
